**VIADUCTOS SOBRE EL RÍO TAMBRE**  
**P.K. 56+500 DE LA AUTOPISTA AP-9**  
**ESTRUCTURAS E-250 Y E-251**

**MEMORIA TÉCNICA**  
**PROCEDIMIENTO DE SUSTITUCIÓN DE APARATOS DE**  
**APOYO EN ESTRIBOS**

**3 de julio de 2024**  
**EX/OC-24024/E-2**

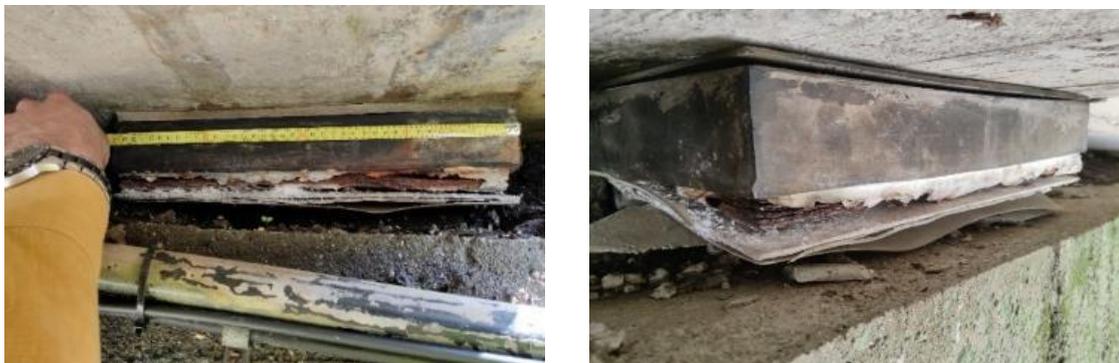
Mediante dicha inspección pudo verificarse que varios de los aparatos de apoyo presentaban importantes deterioros, incluyendo roturas que dejaban a la vista sus capas interiores, lo que permitía verificar también la corrosión de las chapas en su interior. En la siguiente figura se incluyen fotografías para ilustrarlo: en la imagen izquierda se muestra el estado de un apoyo de neopreno en el estribo 1 (estructura E-250) y en la imagen derecha se muestra el estado de uno en el estribo 3 (estructura E-251).

**Figura 1.** Neopreno 5 del estribo 3 (Estructura E-250) (Imagen izquierda). Neopreno 3 del estribo 1 (Estructura E-251) (Imagen derecha)

En dicho informe se presentan las anomalías detectadas (entre otras de menor trascendencia, véase el informe completo), se analiza su origen y trascendencia para concluir con la recomendación de sustituir los aparatos de apoyo de neopreno de los 4 estribos (2 de cada viaducto), sumando un total de 24 elementos (suma de 5 neoprenos en los estribos 1 y 3 y 7 neoprenos en los estribos 2 y 4).

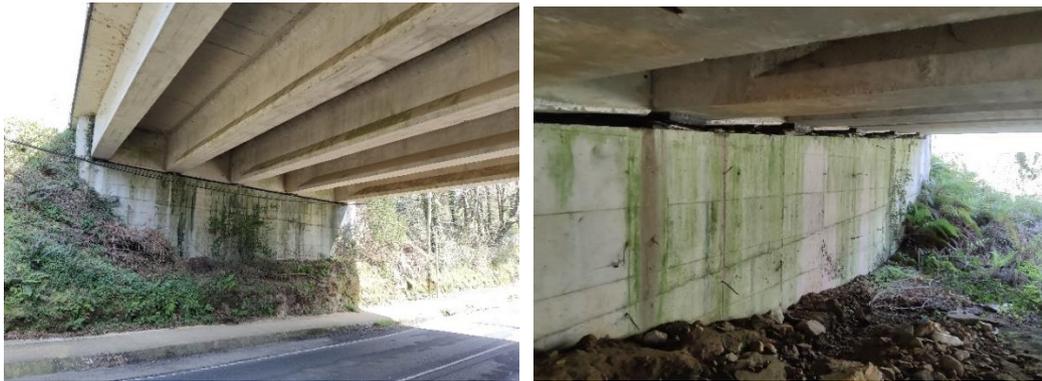
**Figura 7.** Estribo E-1 (Izquierda). Estribo E-2 (derecha).

1. Excavación y retirada de tierras existentes sobre punteras de estribos, hasta descubrir la cara superior del elemento (las torres para el apeo del tablero irán apoyadas en esos puntos).

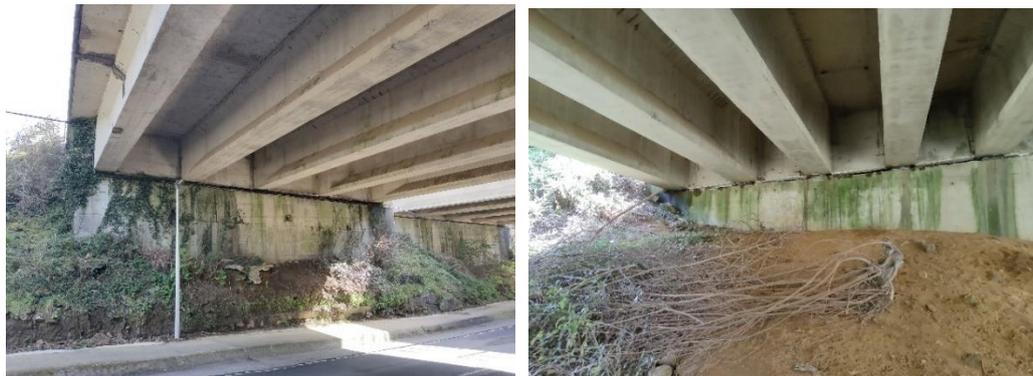
**Figura 8.** Estribo E-2 (Izquierda). Estribo E-3 (derecha).

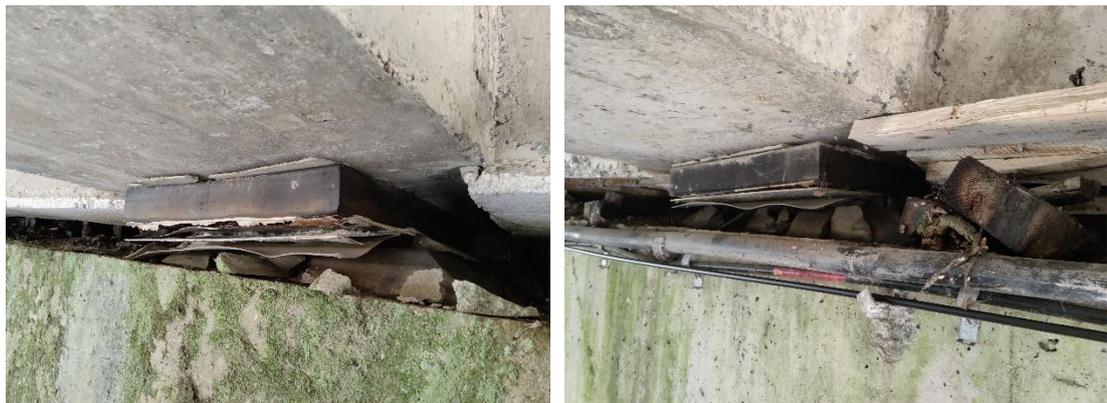
**Figura 9.** Fragmentos de mortero, residuos y otros elementos a retirar en dos apoyos en estribos

2. Limpieza en las zonas de cargadero en estribos de elementos desprendidos como fragmentos de mortero, tierras y vegetación. Las zonas de cargaderos deberán quedar libre de elementos para poder trabajar de manera adecuada durante la operación de izado, particularmente cuando se ejecuten las nuevas camas de nivelación sobre el cargadero.

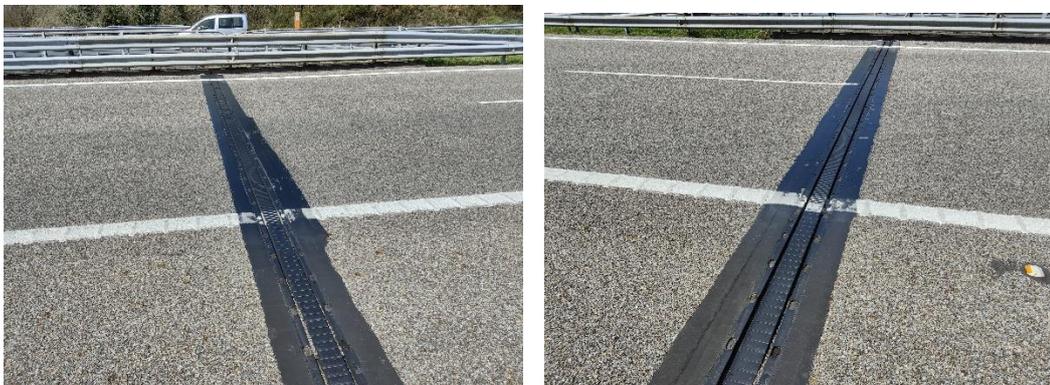
**Figura 14.** Junta sobre E-1 (Izquierda). Junta sobre E-2.

Previamente a la operación de izado en cada estribo se deberán desmontar las correspondientes juntas de dilatación, 4 unidades en total de 13,5 m de longitud cada una de ellas aproximadamente.

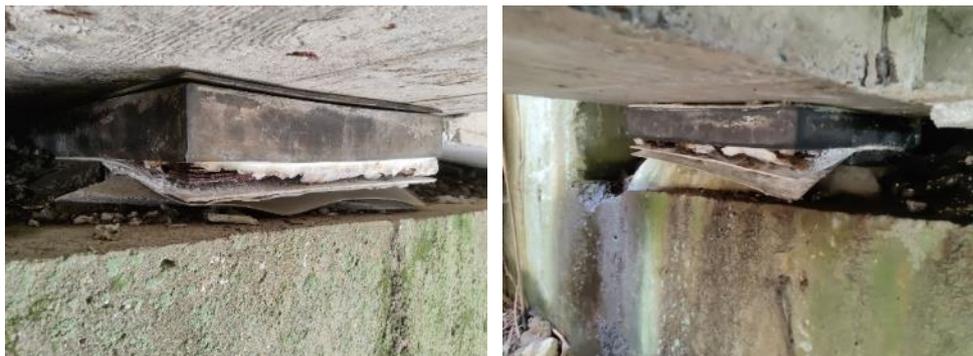
**Figura 16.** Estado de apoyos actuales.

7. Retirada de los aparatos de apoyo actuales. Tras la operación de izado se deberán retirar los aparatos de apoyo actuales. Los operarios encargados de la retirada podrán ayudarse de martillos hidráulicos o cualquier otro tipo de herramientas que ayuden a la retirada de los aparatos de apoyo cumpliendo siempre las normas de seguridad establecidas por el coordinador de seguridad y salud o recurso preventivo.

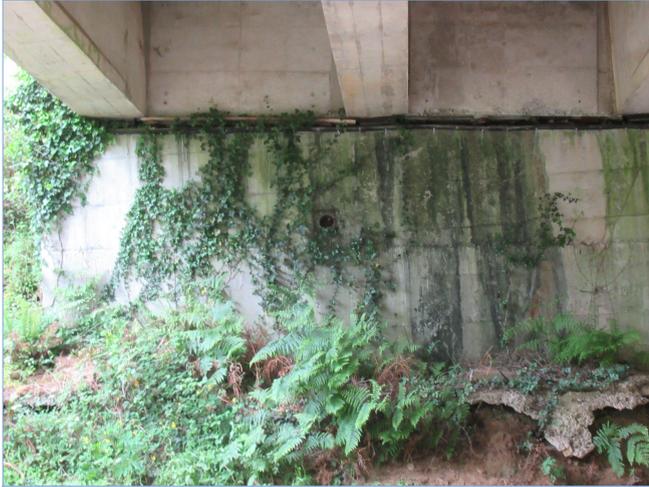
Fotografía 1: Manchas de humedad pasiva

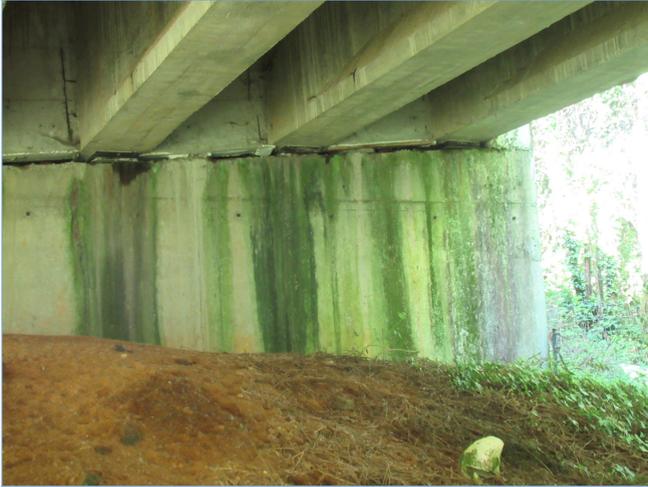
Fotografía 1: Manchas de humedad pasiva

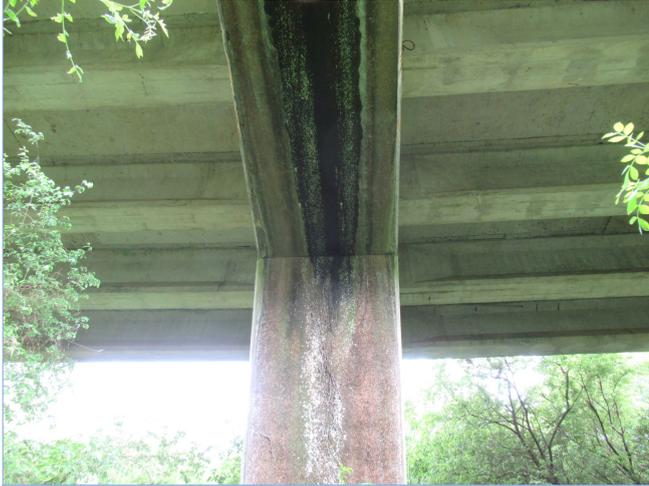
Fotografía 1: Manchas de humedad pasivas

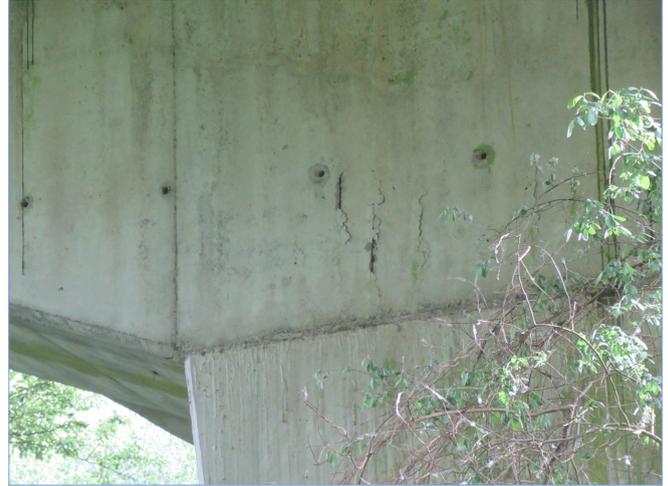
Fotografía 2: Malla de armadura a la vista y oxidada

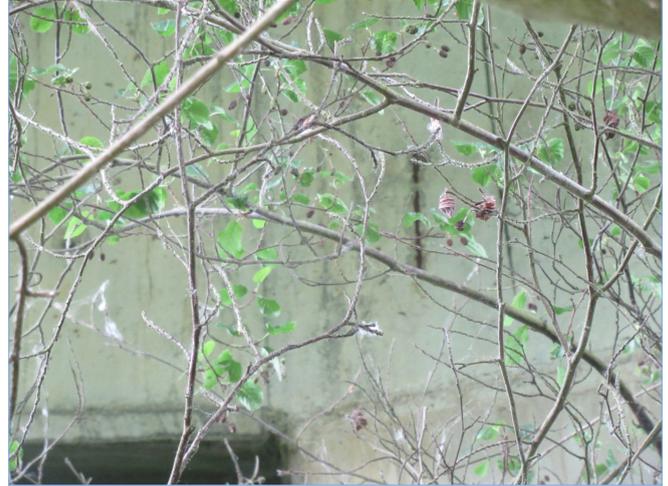
Fotografía 2: Malla de armadura a la vista y oxidada

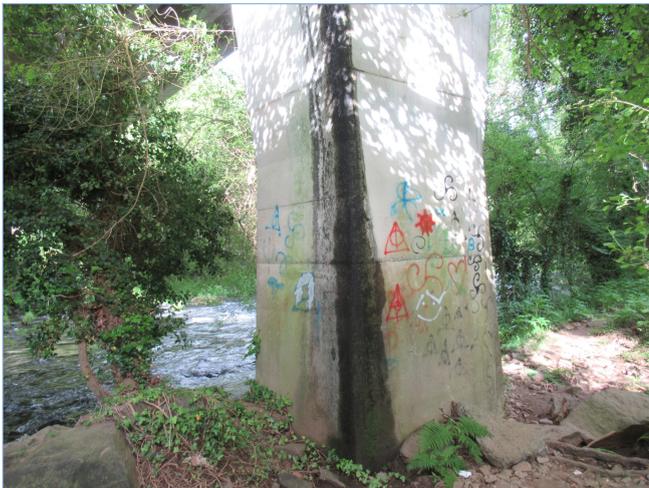
Fotografía 3: Manchas de humedad pasivas

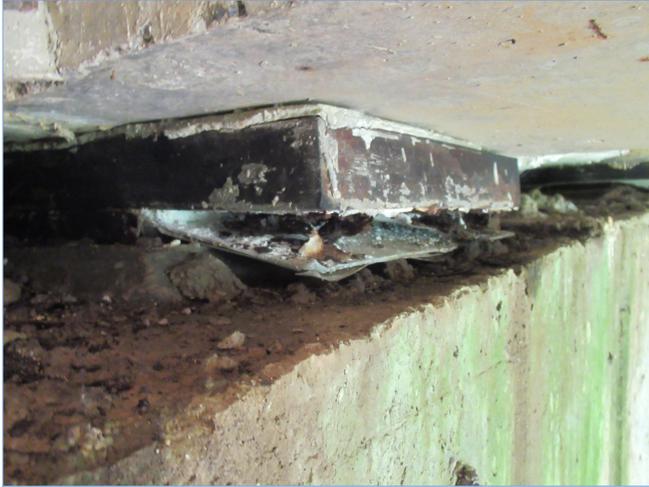
| Daños observados | Gravedad | Extensión | Intensidad | Notas | Nº Fotos |
|---|---|---|---|---|---|
| Rotura / ausencia / desplazamiento | 5 | 0,50 | 1,00 | | 4 |

Fotografía 1: Rotura / ausencia / desplazamiento

| Motivo de la inspección especial | Se aprecia deformación excesiva y rotura de gran intensidad en los aparatos de apoyo ubicados en el estribo dos.<br>Se recomienda la sustitución de los neoprenos zunchados a corto plazo. |

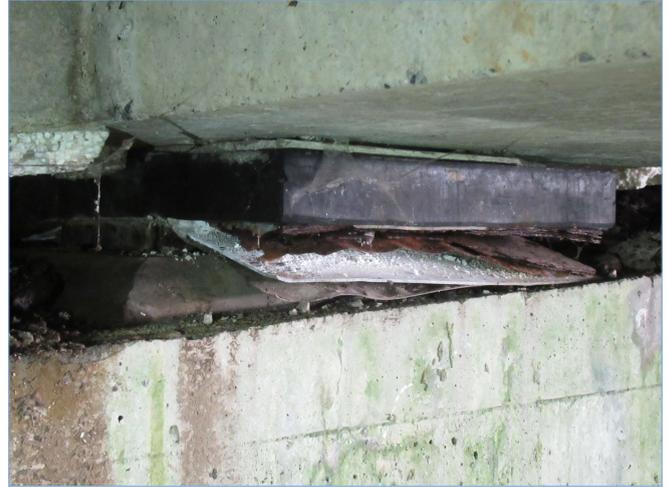
Fotografía 2: Rotura / ausencia / desplazamiento

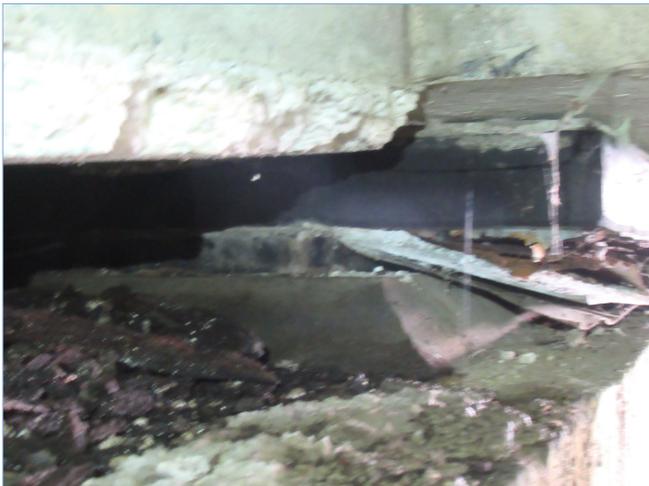
Fotografía 3: Rotura / ausencia / desplazamiento

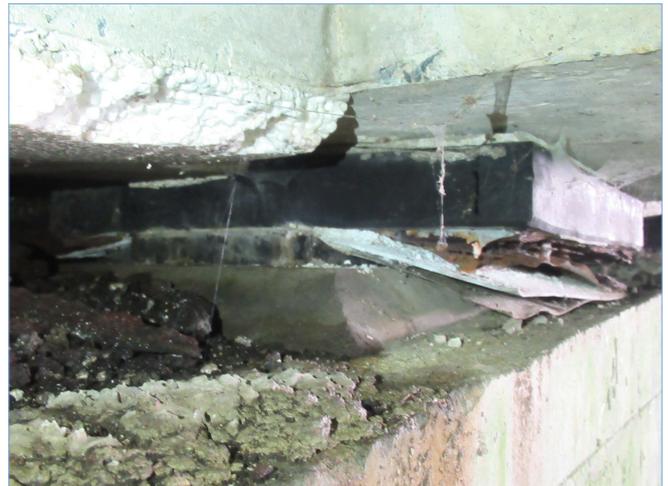
Fotografía 4: Rotura / ausencia / desplazamiento

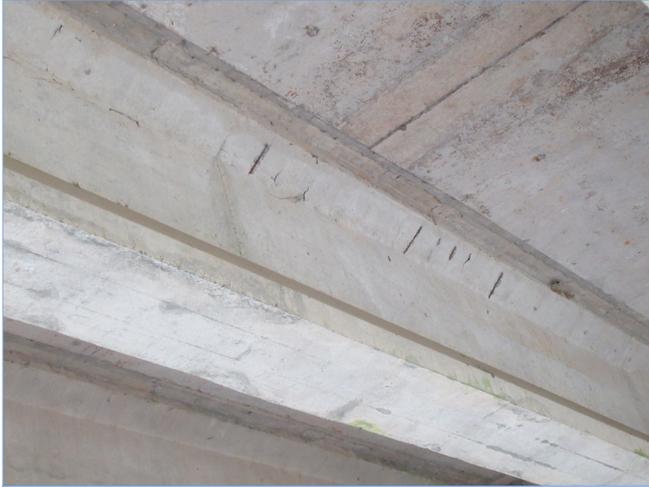
Fotografía 1: Armadura con escasez de recubrimiento

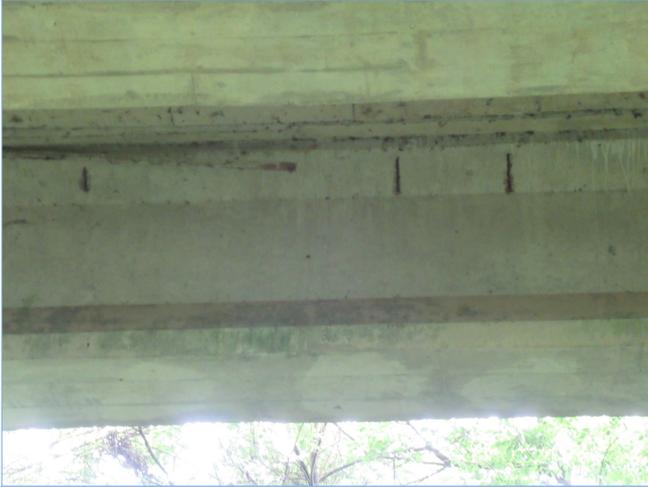
Fotografía 1: Armadura con escasez de recubrimiento

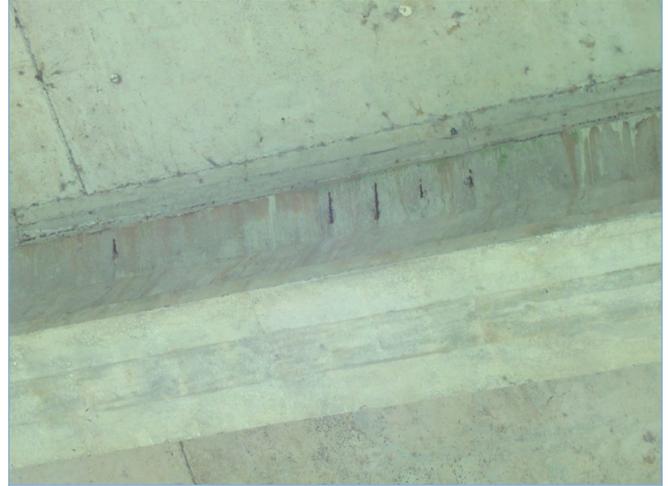
Fotografía 2: Armadura con escasez de recubrimiento

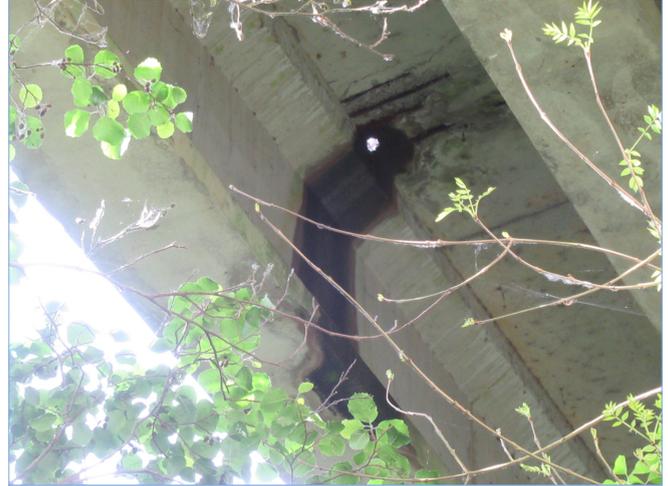
Fotografía 2: Manchas de humedad pasiva

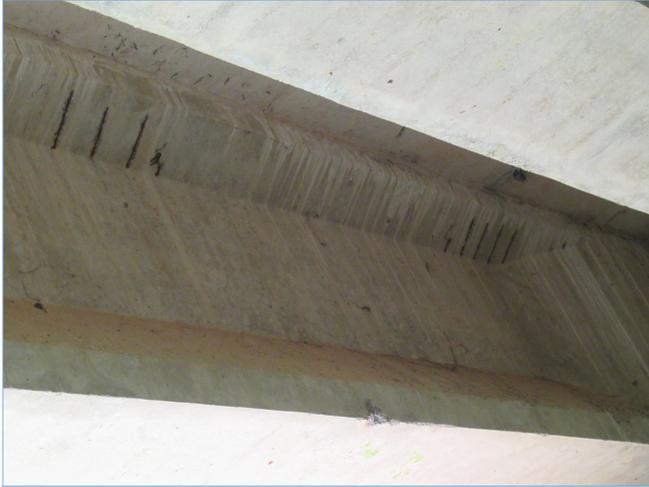
Fotografía 1: Armadura con escasez de recubrimiento

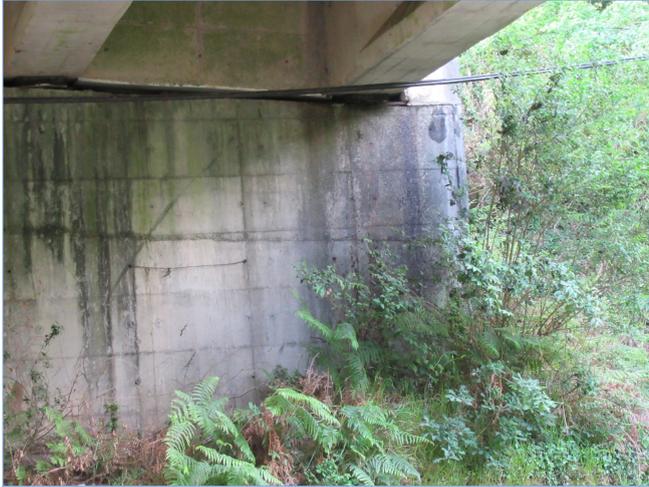
Fotografía 1: Manchas de humedad pasiva

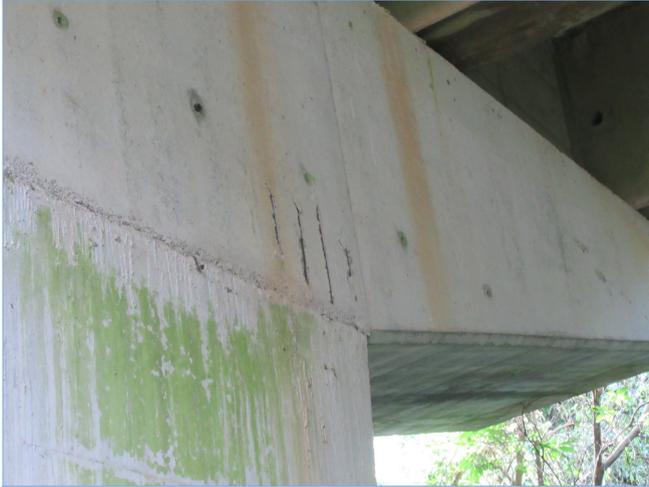
Fotografía 1: Malla de armadura a la vista y oxidada

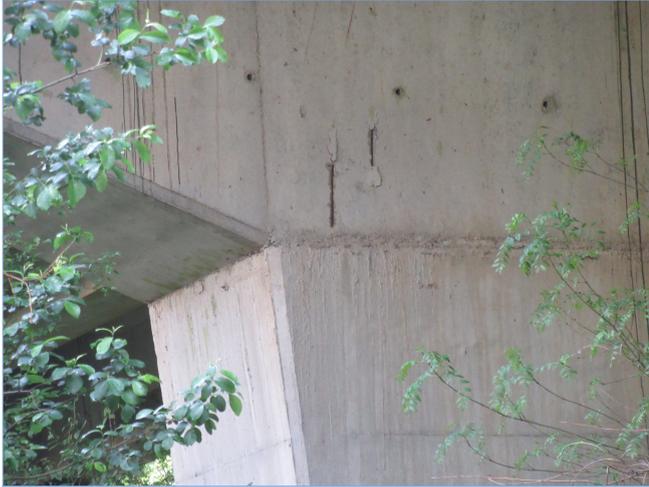
Fotografía 1: Malla de armadura a la vista y oxidada

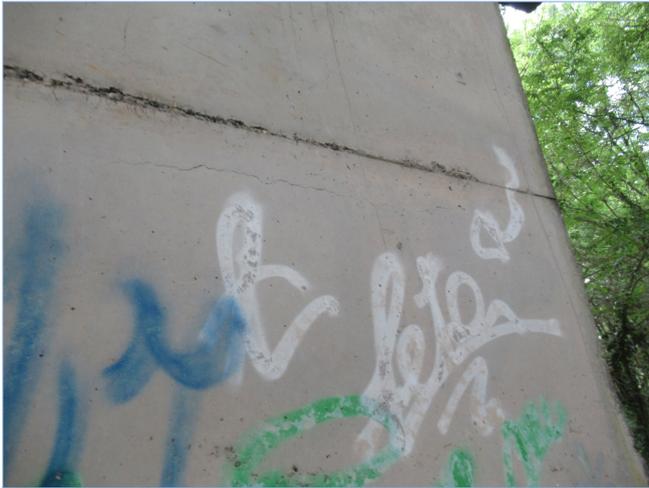
Fotografía 1: Fisuras sensiblemente horizontales

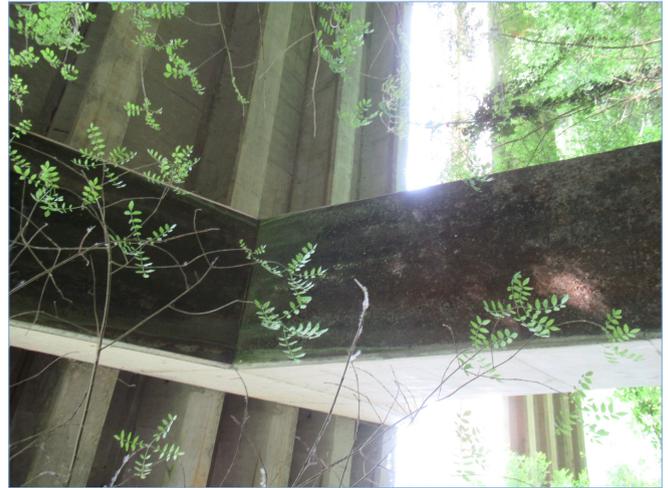
Fotografía 2: Manchas de humedad pasivas

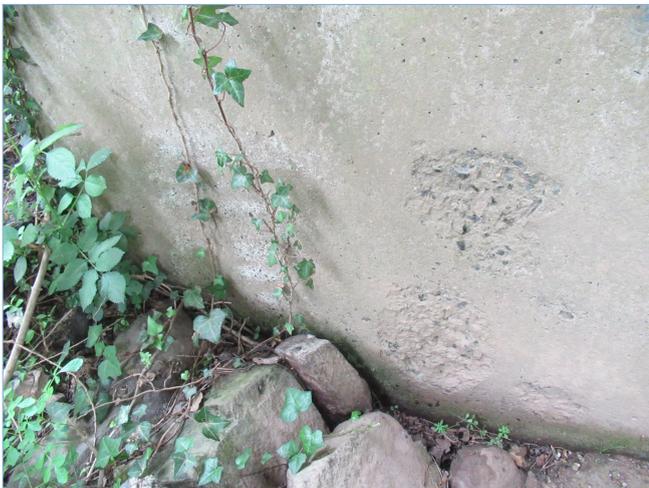
Fotografía 3: Desprendimientos del recubrimiento/armaduras expuestas

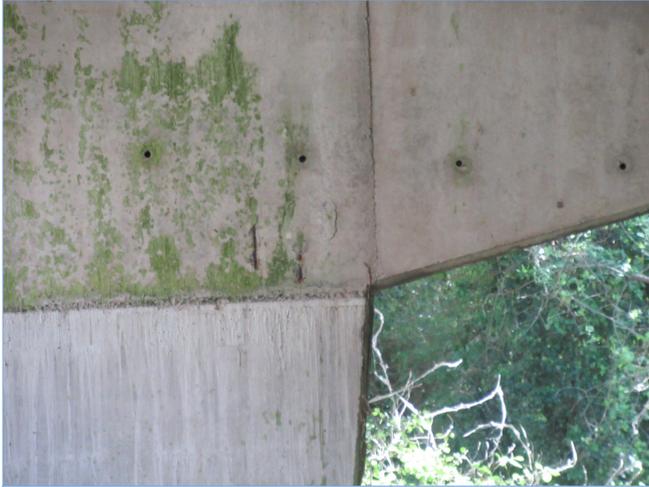
Fotografía 1: Malla de armadura a la vista y oxidada

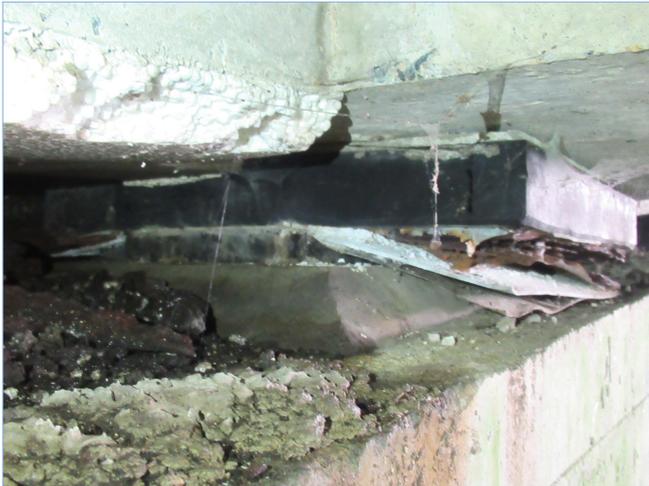
| Daños observados | Gravedad | Extensión | Intensidad | Notas | Nº Fotos |
|---|---|---|---|---|---|
| Rotura / ausencia / desplazamiento | 5 | 0,50 | 1,00 | | 3 |

Fotografía 1: Rotura / ausencia / desplazamiento

| Motivo de la inspección especial | Se aprecia deformación excesiva y rotura de gran intensidad en los aparatos de apoyo ubicados en el estribo dos.<br>Se recomienda la sustitución de los neoprenos zunchados a corto plazo. |

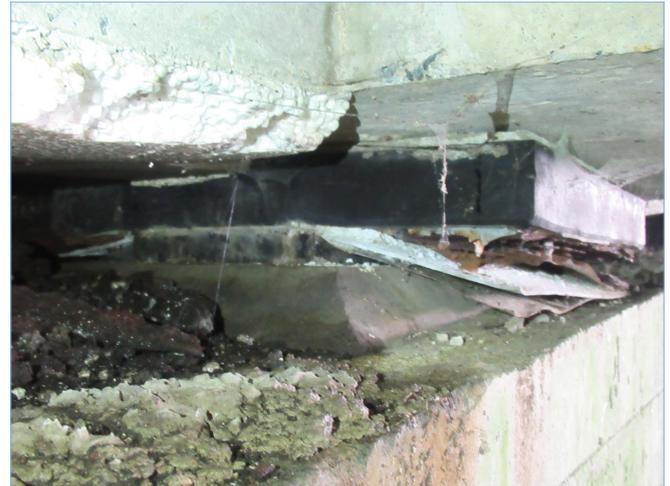
Fotografía 2: Rotura / ausencia / desplazamiento

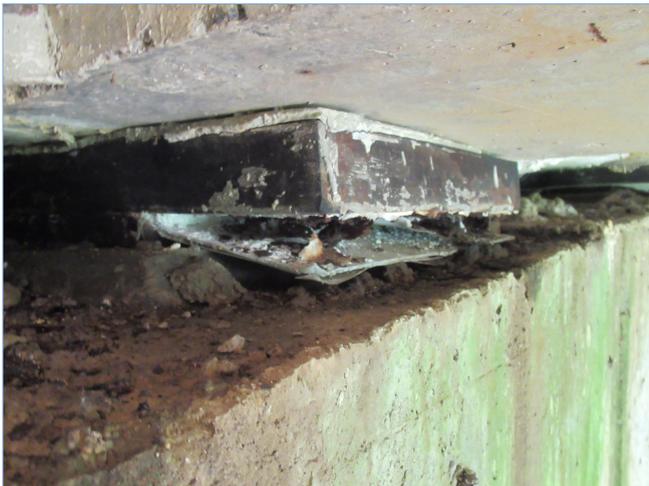
Fotografía 3: Rotura / ausencia / desplazamiento

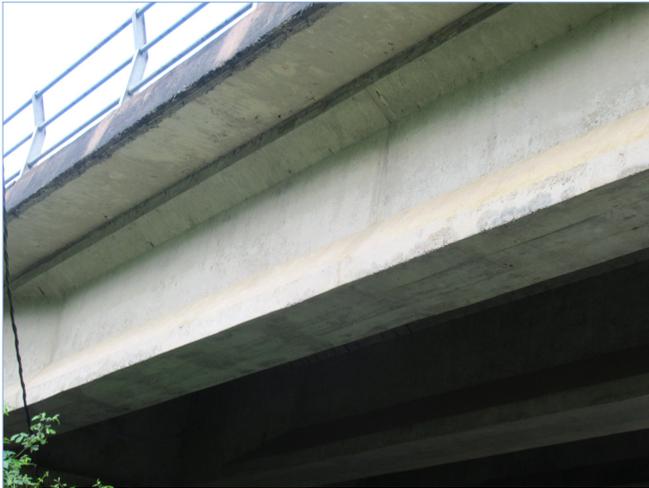
| Daños observados | Gravedad | Extensión | Intensidad | Notas | Nº Fotos |
|---|---|---|---|---|---|
| Hormigón con degradación superficial (lavado de mortero, coloración anómala, eflorescencias...) | 3 | 0,25 | 0,20 | | 1 |

Fotografía 1: Hormigón con degradación superficial (lavado de mortero, coloración anómala, eflorescencias...)

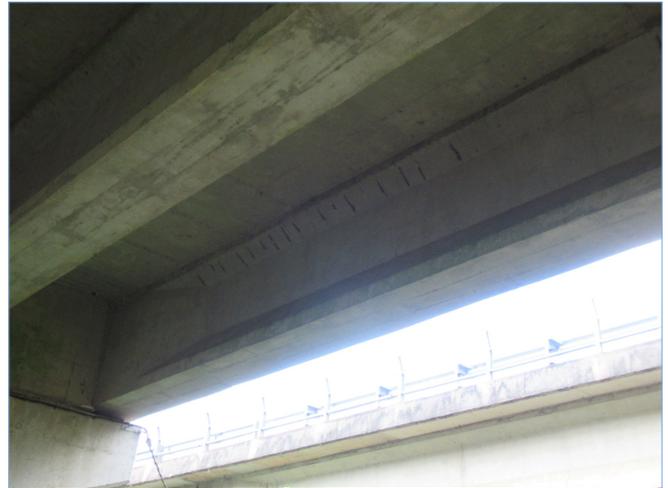
Fotografía 2: Armadura con escasez de recubrimiento

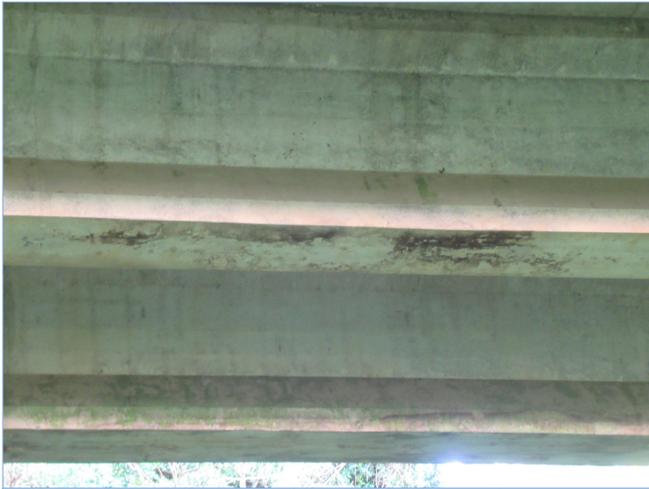
Fotografía 1: Manchas de humedad pasiva

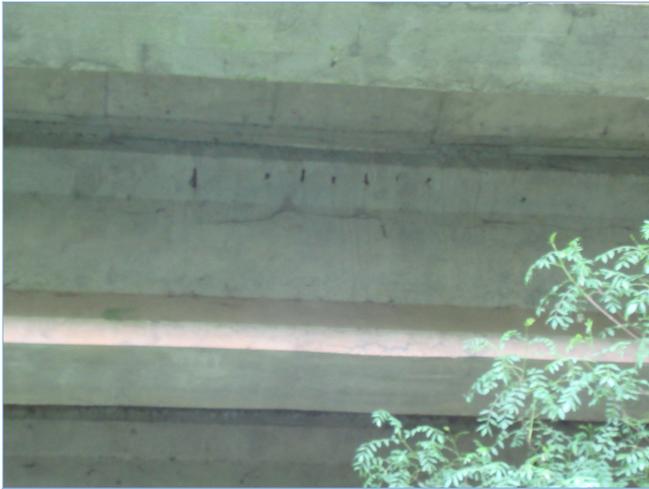
Fotografía 1: Armadura con escasez de recubrimiento

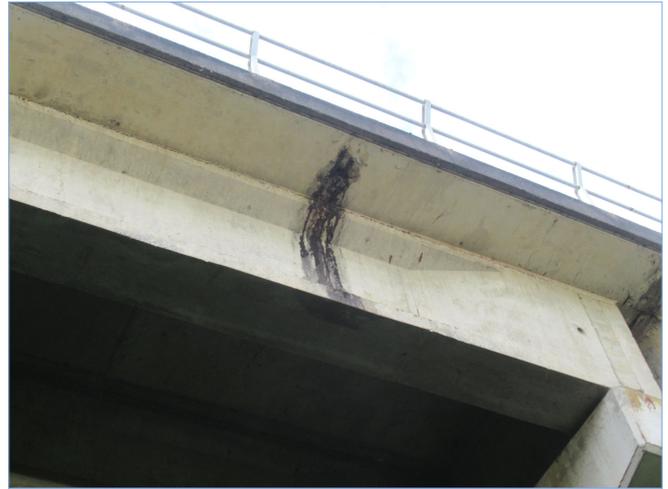
Fotografía 2: Manchas de humedad pasiva

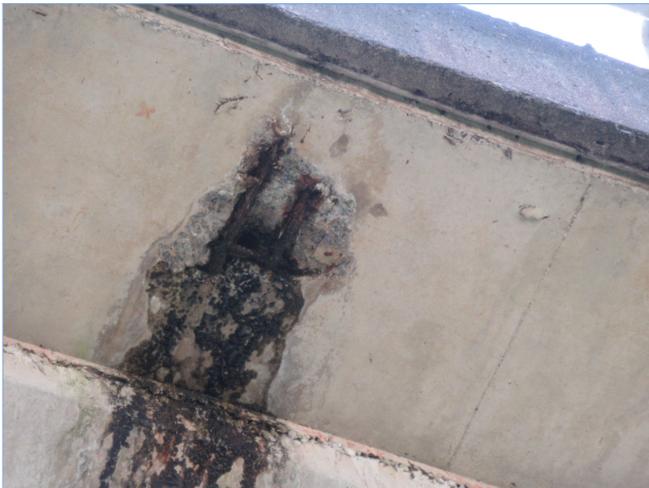
Fotografía 3: Desprendimientos del recubrimiento

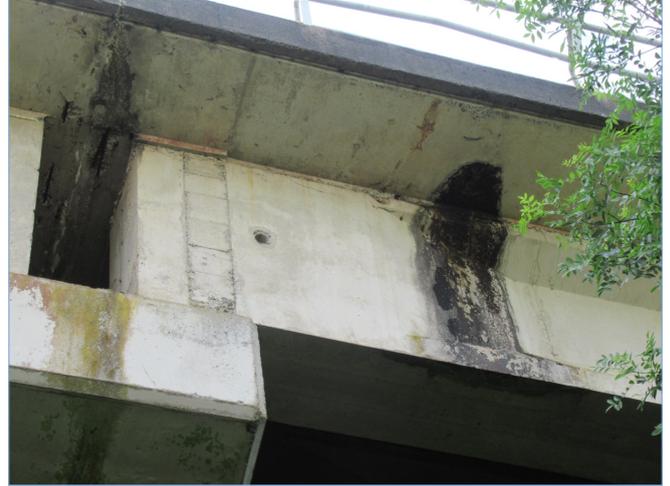
Fotografía 2: Manchas de humedad pasiva

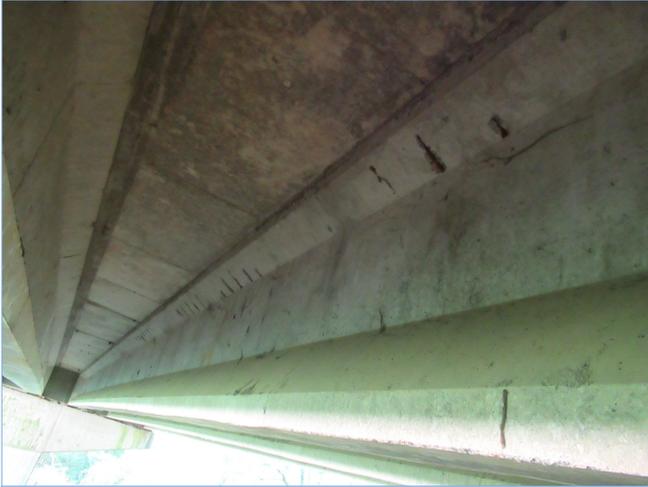
Fotografía 1: Armadura con escasez de recubrimiento

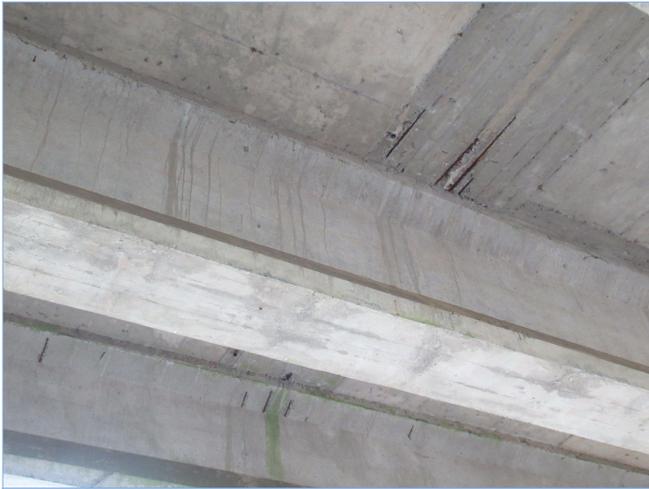
Fotografía 1: Armadura con escasez de recubrimiento

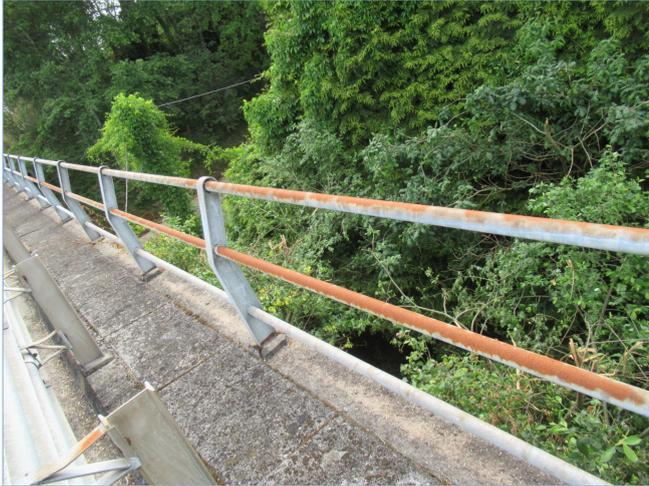
| Daños observados | Gravedad | Extensión | Intensidad | Notas | Nº Fotos |
|---|---|---|---|---|---|
| Envejecimiento / degradación superficial / deterioro de pintura / tratamiento protector | 3 | 0,25 | 0,20 | | 1 |

Fotografía 1: Envejecimiento / degradación superficial / deterioro de pintura / tratamiento protector
