DOCUMENTO DE LICITACIÓN
PASARELA METÁLICA DE MONTECELO
CONCELLO DE VIGO. PONTEVEDRA
REFERENCIA: 923-24-02-A
FECHA: MAYO 2024

1. DESCRIPCIÓN DE LA ESTRUCTURA

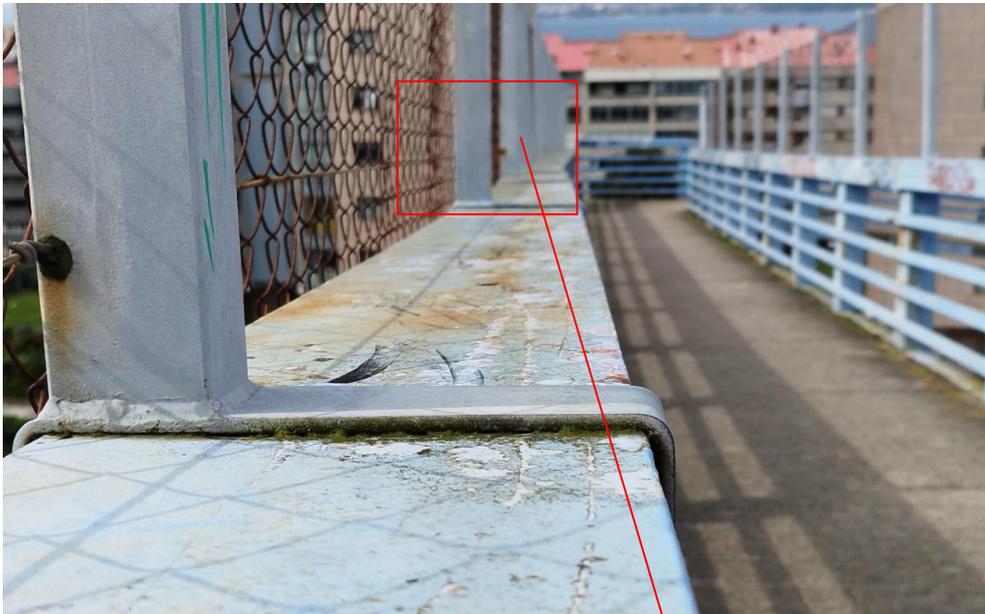
Imagen 3: Falta de alineación de cordón superior derecho

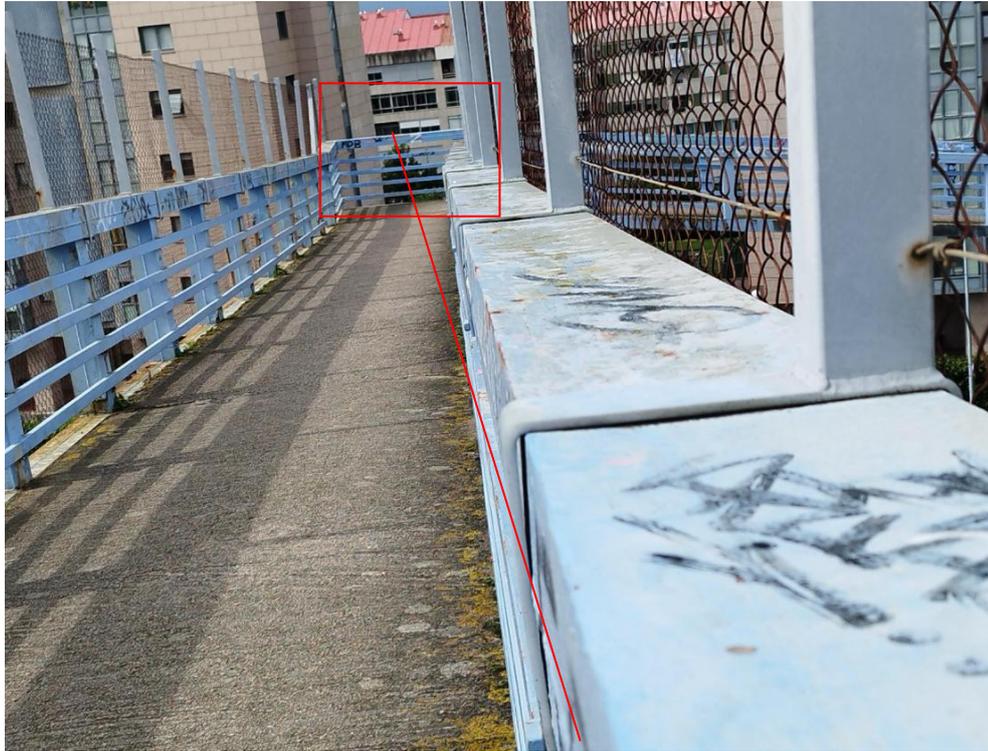
Imagen 4: Falta de alineación de cordón superior izquierdo

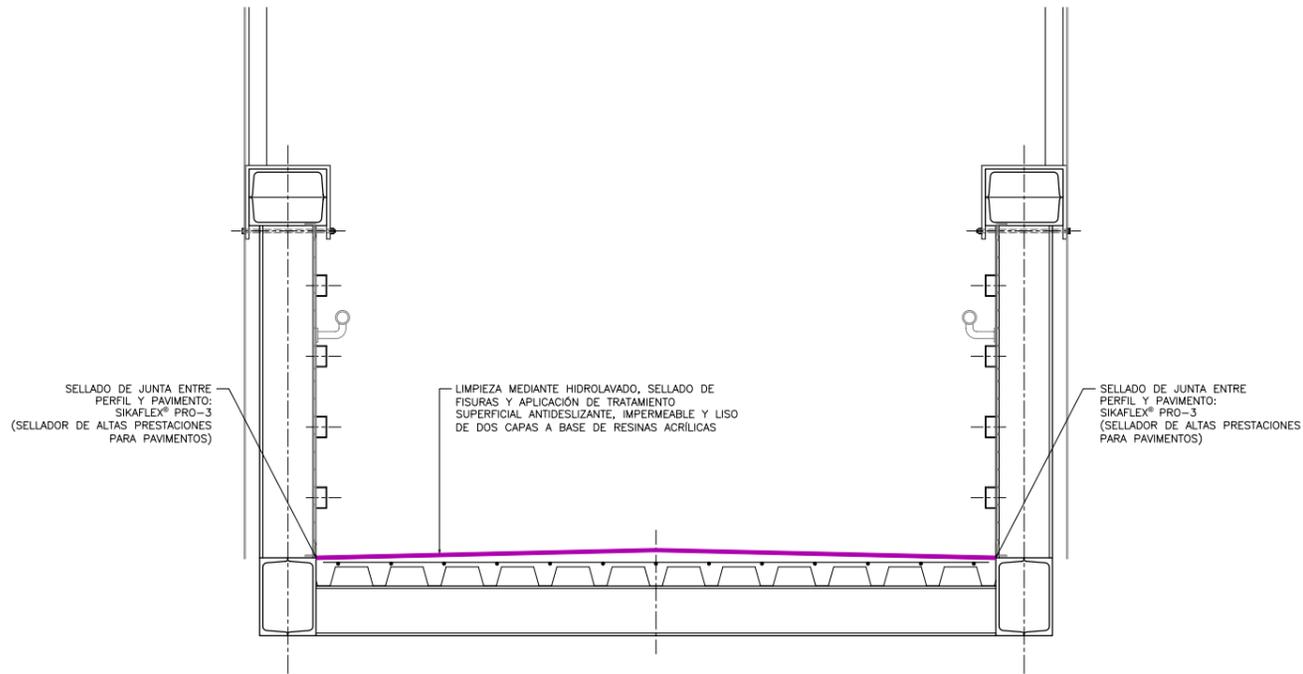
ACTUACIÓN A. ACTUACIONES SOBRE EL PAVIMENTO DE LA PASARELA
ESCALA 1:10

El pavimento de hormigón de la pasarela se encuentra en condiciones aceptables por lo que será suficiente:

- LIMPIEZA MEDIANTE HIDROLAVADO DEL PAVIMENTO DE HORMIGÓN DE LA PASARELA.
- SELLADO DE JUNTAS Y FISURAS CON MASILLA DE POLIURETANO.
- SELLADO DE JUNTA ENTRE CORDÓN INFERIOR Y PAVIMENTO.
- PICADO MANUAL DE LA ZONA EN LA QUE LA MALLA ELECTROSOLDADA ESTÁ EN SUPERFICIE EN EL DESCANSILLO ENTRE VANOS 2 Y 3.
- RECONSTRUCCIÓN DE LA ZONA PICADA CON MORTERO DE REPARACIÓN R3.
- APLICACIÓN FINAL DE UN PAVIMENTO ANTIDESLIZANTE E IMPERMEABLE A BASE DE RESINA Y MORTERO EPOXI.

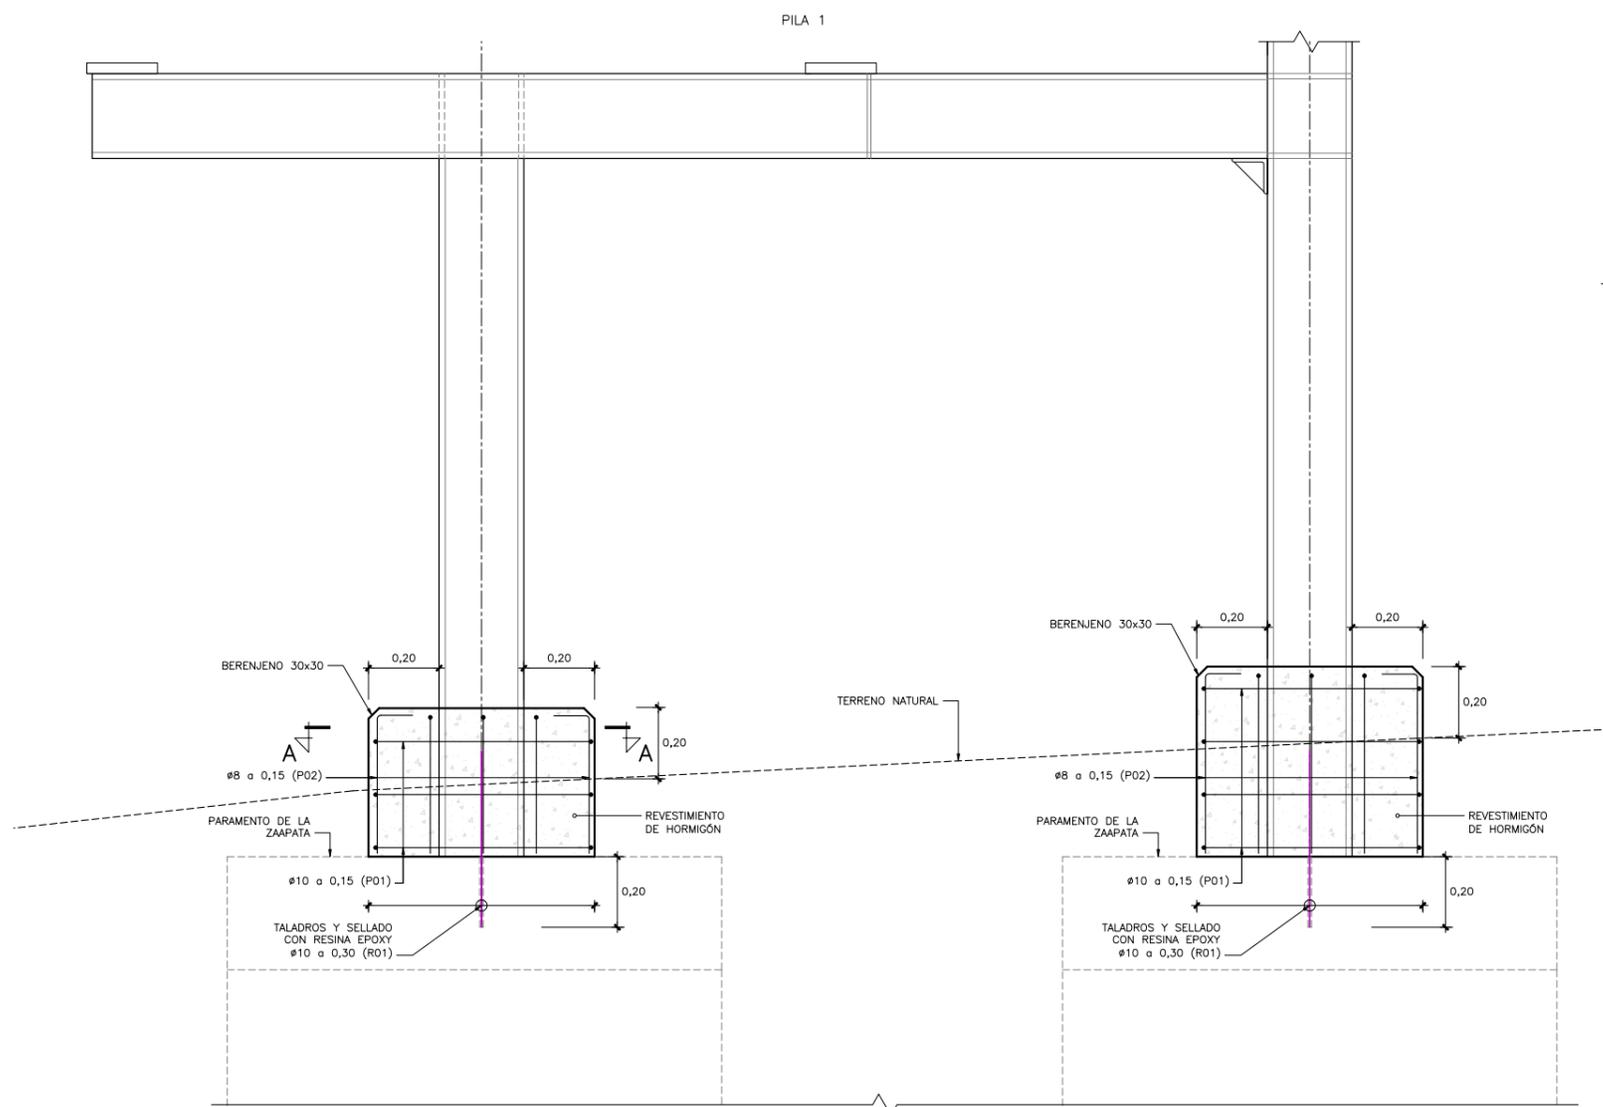
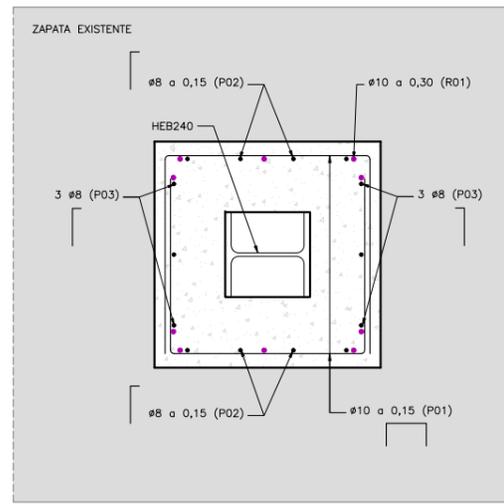
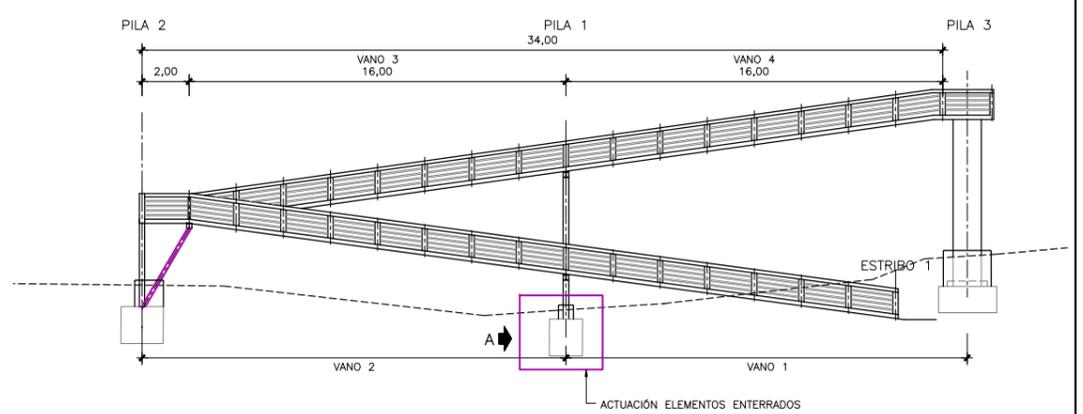
ACTUACIÓN B. ACTUACIÓN SOBRE ELEMENTOS ENTERRADOS
ESCALA 1:10

Los perfiles de la subestructura están embebidos en el terreno y sometidos a unas condiciones más desfavorables desde el punto de vista de la corrosión.

- EXCAVACIÓN DE LA PILA HASTA COTA DE ZAPATA.
- COLOCACIÓN DE FERRALLA.
- HORMIGONADO DE LOS ARRANQUES DE FUSTES HASTA 0,20M POR ENCIMA DE LA COTA DE TERRENO DEFINITIVO.

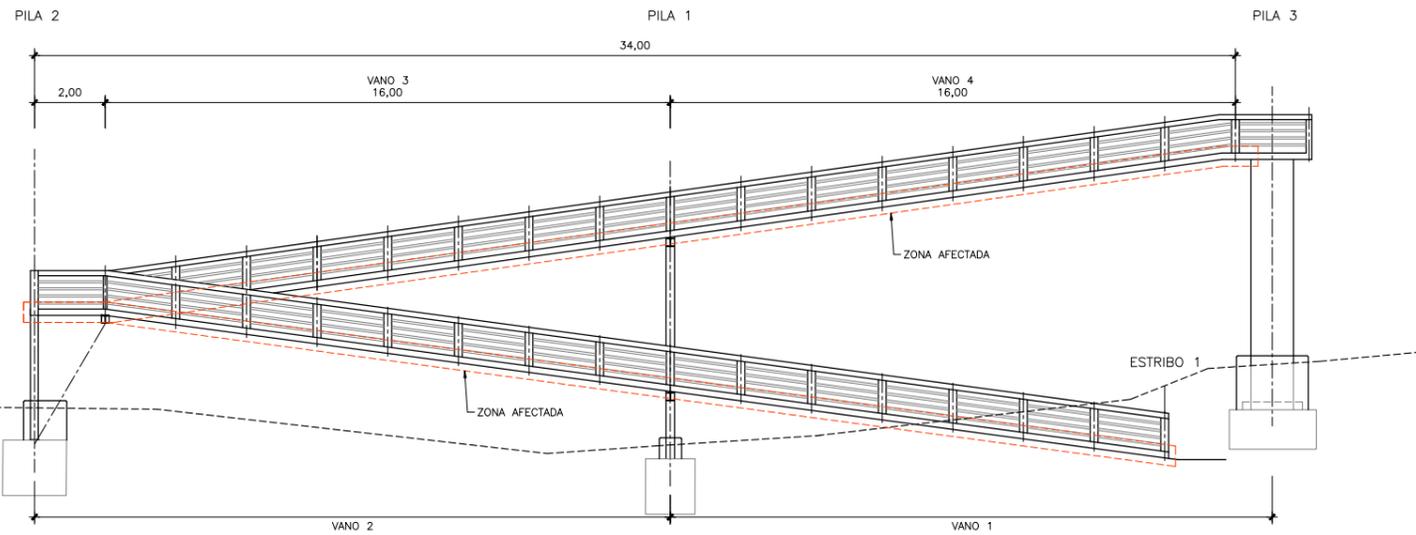
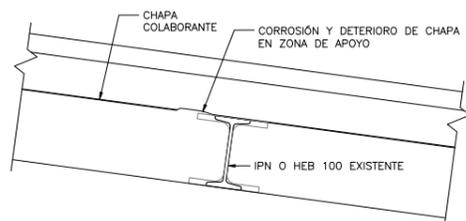
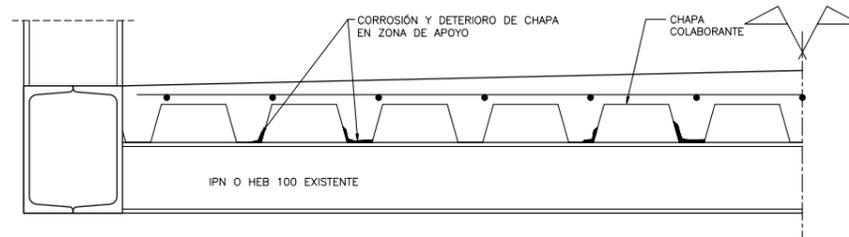
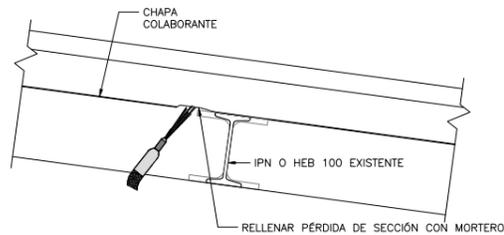
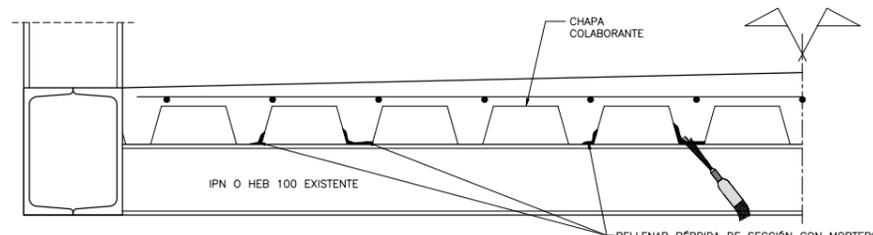
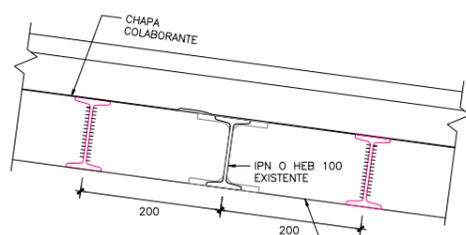
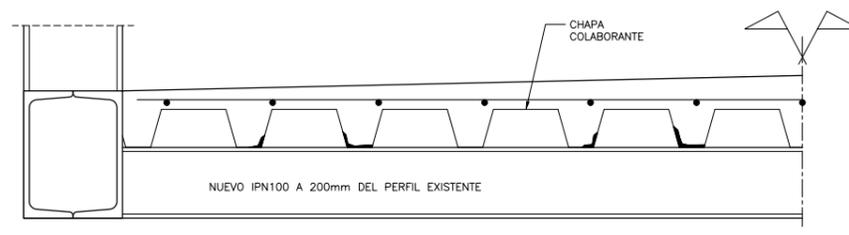
Consiste en la reparación de los daños por corrosión en el forjado colaborante de las rampas de los vanos 1, 2, 3 y 4. Para ello se procederá del siguiente modo:

1. SITUACIÓN ACTUAL. FORJADO COLABORANTE DAÑADO EN APOYO SOBRE PERFIL

3. COLOCACIÓN DE PERFIL IPN100 A 200mm SOLDADO A LAS VIGAS PRINCIPALES
4. APLICACIÓN DE SISTEMA DE PINTURA PARA AMBIENTE C5

- LIMPIEZA DE LA CHAPA METÁLICA DETERIORADA MEDIANTE CHORO DE ARENA.
- REPARACIÓN CON MORTERO DE CEMENTO R3 DE LA ZONA AFECTADA.
- COLOCACIÓN DE PERFIL IPN100 EN PARALELO AL PERFIL TRANSVERSAL EXISTENTE.
- APLICACIÓN DE SISTEMA DE PINTURA PARA AMBIENTE C5 SOBRE LA ZONA DE CHAPA COLABORANTE PREVIAMENTE LIMPIADA CON CHORO DE ARENA Y SOBRE LOS NUEVOS PERFILES IPN100.

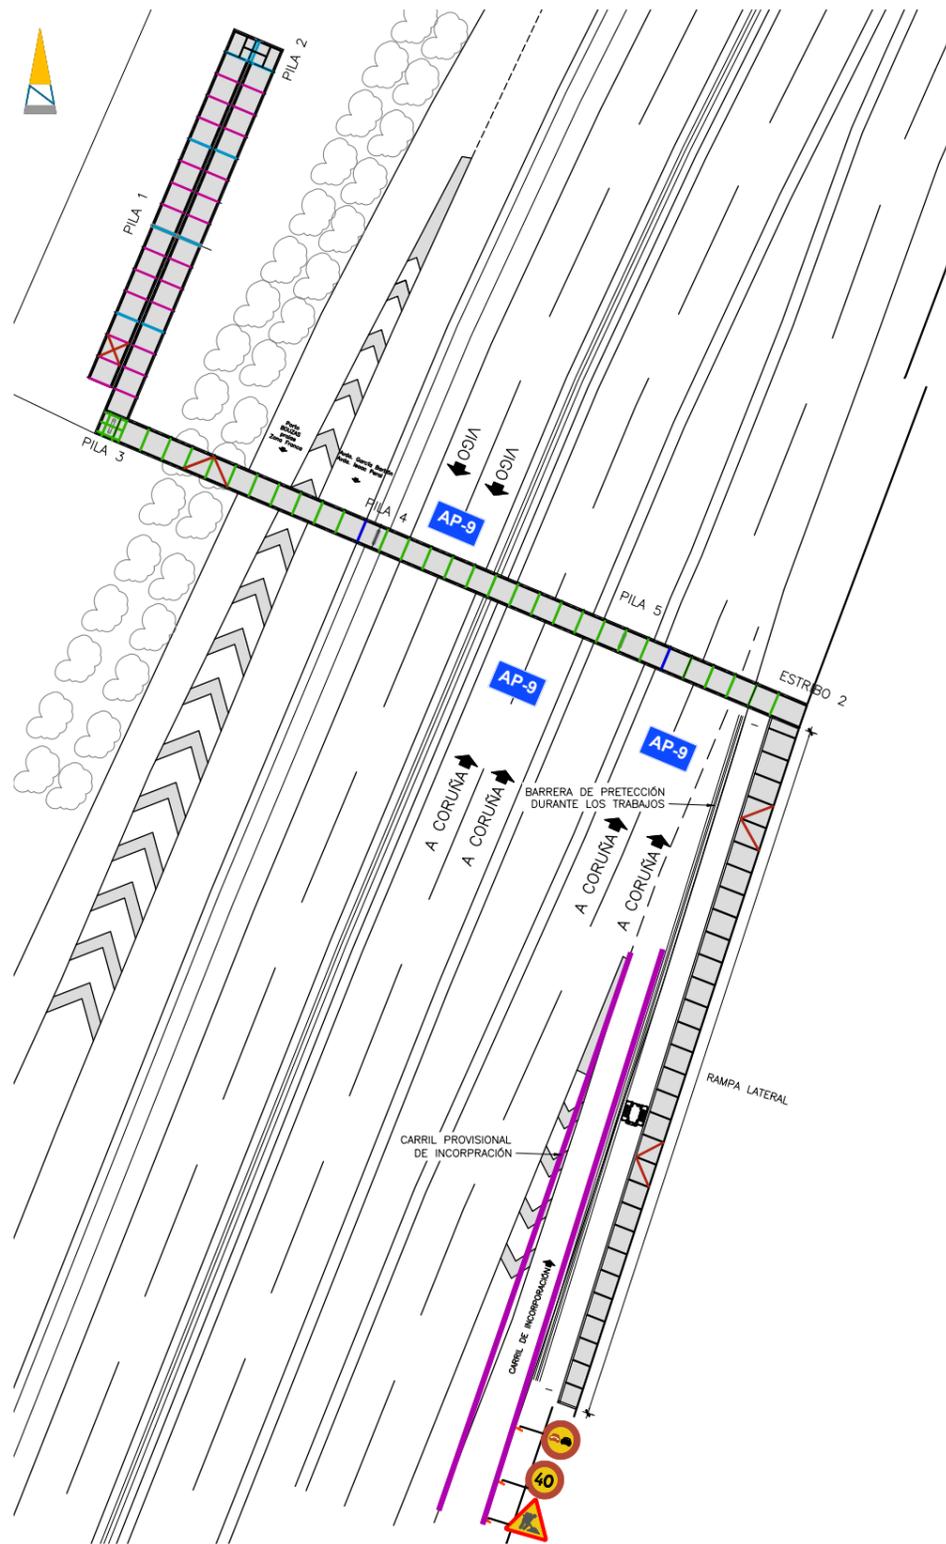
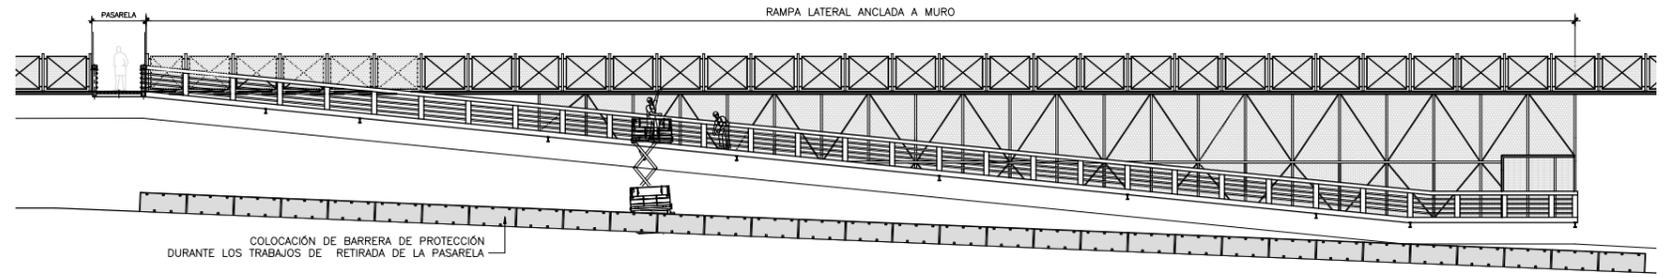
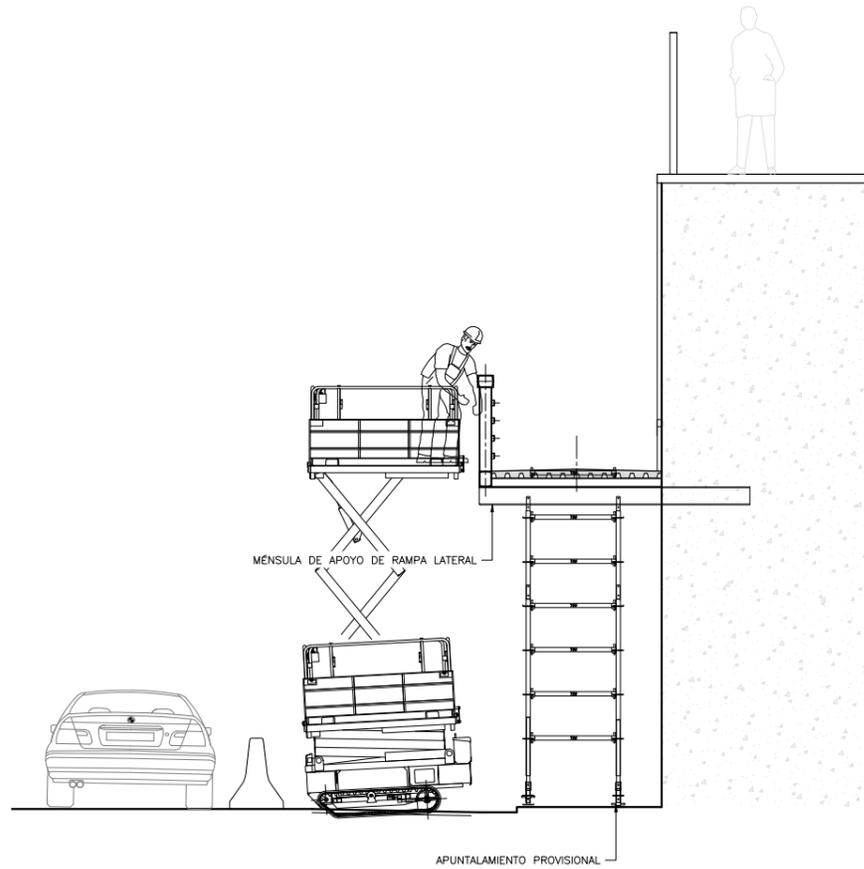
ACTUACIÓN F. ELIMINACIÓN DE LA RAMPA LATERAL FUERA DE USO EN ESTRIBO 2
ESCALA 1:300

La rampa del estribo 2 no se encuentra en uso en la actualidad. Su eliminación requeriría un refuerzo de la celosía en su apoyo sobre el estribo. Se procederá del siguiente modo:

- SEÑALIZACIÓN Y DESVÍOS DE TRÁFICO EN EL CARRIL DE INCORPORACIÓN A LA AP-9 ANEXO A LA RAMPA QUE NOS OCUPA.
- APUNTAMIENTO PROVISIONAL DE LA RAMPA.
- APUNTAMIENTO MEDIANTE CASTILLETE DEL VANO DE LA PASARELA (EXTREMO VANO 6) ADYACENTE A LA RAMPA
- EJECUCIÓN DE CORTES TRANSVERSALES EN LA RAMPA PARA TRAMIFICACIÓN DE LA MISMA.
- PARA CADA TRAMO DE RAMPA, SUJECIÓN PARA IZADO CON GRÚA, POSTERIOR CORTE DE MÉNSULAS DE APOYO DE LA RAMPA E IZADO DEL TRAMO PARA SU RETIRADA.
- REPETIR EL ANTERIOR PASO HASTA LA TOTAL RETIRADA DE TODOS LOS TRAMOS DE RAMPA.
- CIERRE DEL HUECO DE ACCESO DE LA PASARELA HACIA LA RAMPA DANDO CONTINUIDAD A LOS PERFILES DEL CORDÓN SUPERIOR, INFERIOR Y MONTANTES, COMPLETANDO LA VIGA EN LA MARGEN DERECHA DE LA PASARELA, PARA DAR APOYO SOBRE EL ESTRIBO 2.
- RETIRADA DE LA SEÑALIZACIÓN Y DESVÍOS DE TRÁFICO.

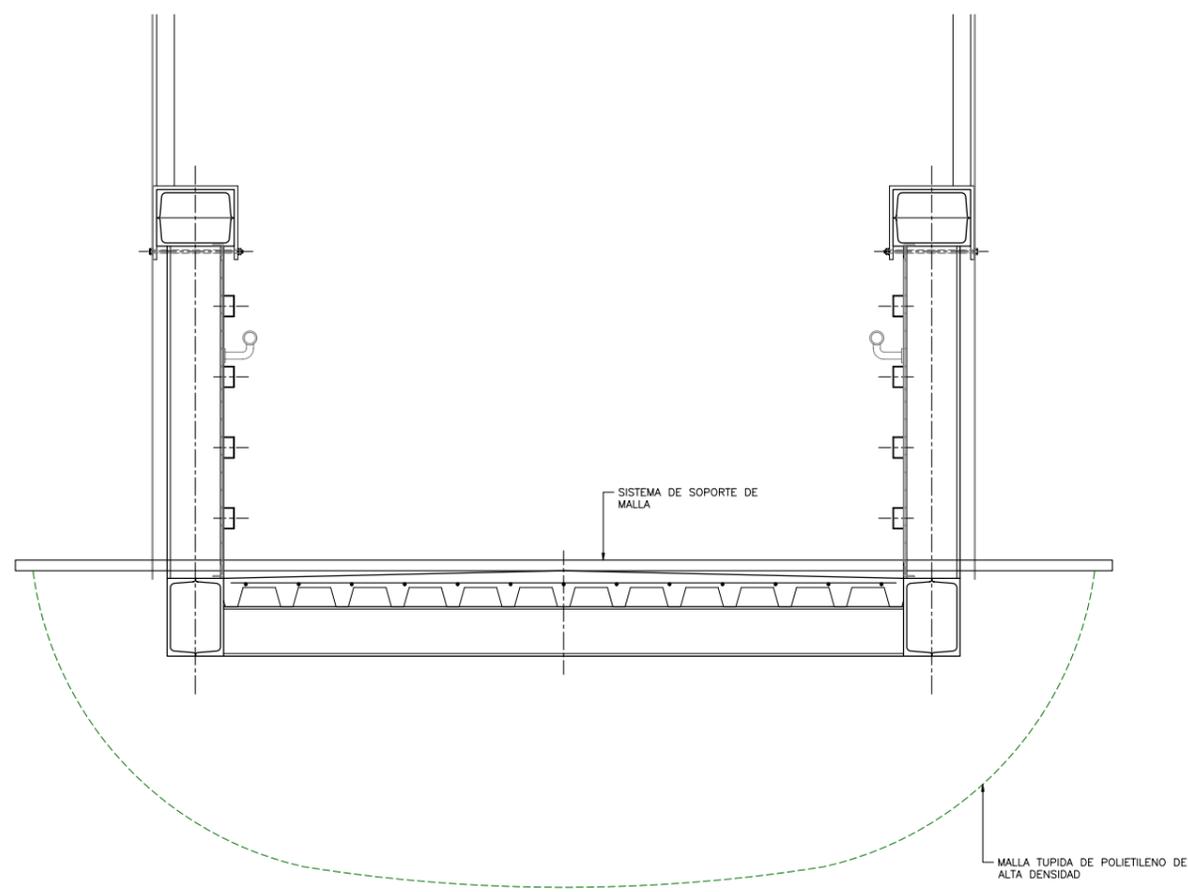
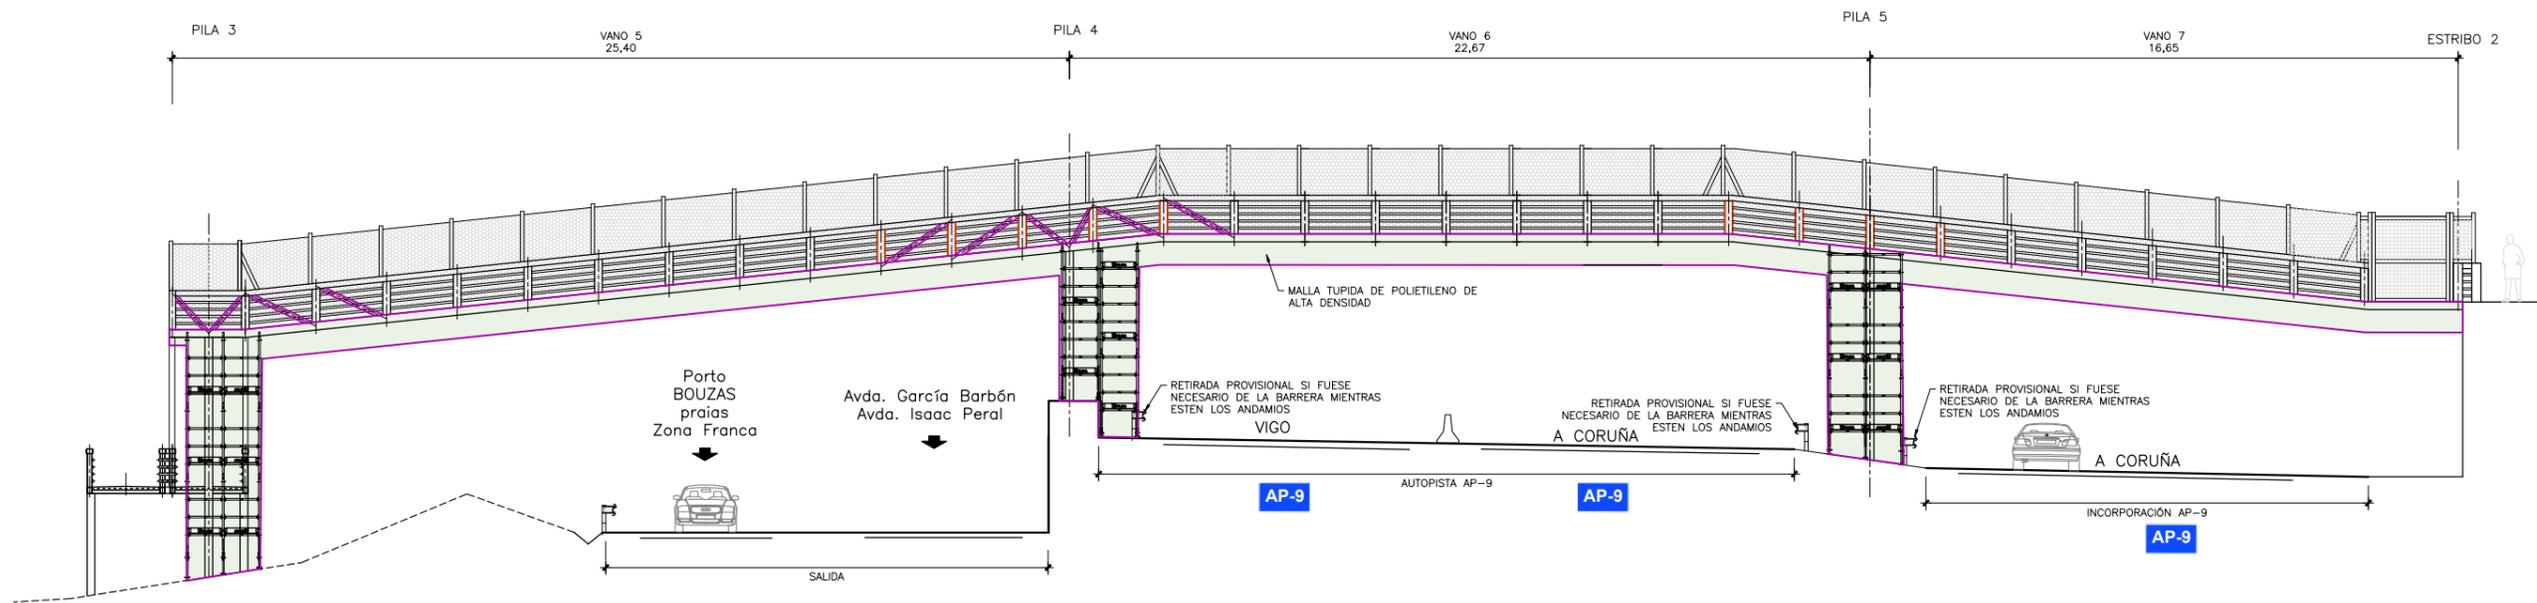
ACTUACIÓN H. REPOSICIÓN COMPLETA DE SISTEMA DE PROTECCIÓN DE ESTRUCTURA METÁLICA
 ESCALA 1:10

Dado el estado generalizado de oxidación en que se ha observado se encuentra la estructura metálica, se debe acometer una intervención integral de reparación superficial. El planteamiento a considerar debe ser el siguiente:

- Corte de la pasarela a acceso peatonal.
- Ejecución de cortes y desvíos provisionales de tráfico, tanto peatonal como rodado.
- Instalación del sistema de andamiaje necesario para soporte de las plataformas de trabajo que permitan acceder perimetralmente a todos los elementos de la estructura de pasarela.
- Instalación de las medidas correctoras y preventivas ambientales. Se debe garantizar la recogida de los residuos generados por el saneo de las superficies de acero mediante chorreado con arena.
- Limpieza mediante chorreado con arena de todas las superficies de acero de la estructura.
- Protección mediante sistema de pintura para ambiente C5 en todas las superficies de acero de la estructura.
- Desmontaje de plataformas de trabajo y andamiaje.
- Reapertura del acceso peatonal a la pasarela.
