**VIADUCTOS SOBRE EL RÍO TAMBRE**  
**P.K. 56+500 DE LA AUTOPISTA AP-9**  
**ESTRUCTURAS E-250 Y E-251**

**MEMORIA TÉCNICA**  
**PROCEDIMIENTO DE SUSTITUCIÓN DE APARATOS DE**  
**APOYO EN ESTRIBOS**

**3 de julio de 2024**  
**EX/OC-24024/E-2**

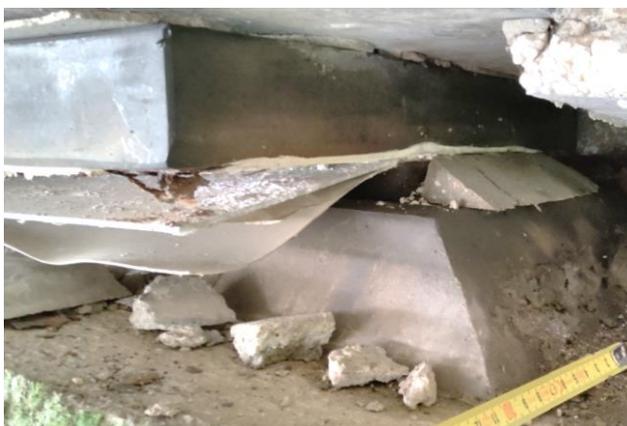
**Figura 17.** Mesetas de apoyo a demoler.

8. Demolición de las mesetas de apoyo existentes. Tras la operación de izado, se demolerán mediante martillos hidráulicos manuales las mesetas de mortero existentes. Posteriormente se limpiará la superficie del cargadero quedando libre de fragmentos, polvo y otros residuos, dejando la superficie preparada para la ejecución de las nuevas mesetas.

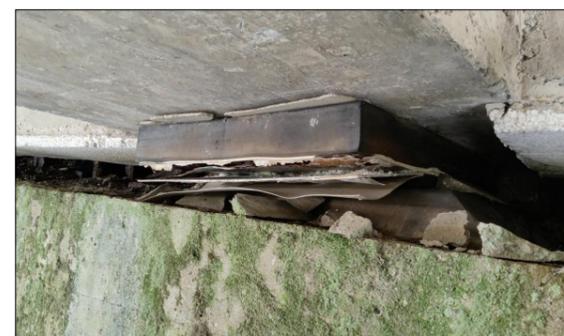
Estribo 1. Neopreno 2

ESTADO ACTUAL DE NEOPRENOS

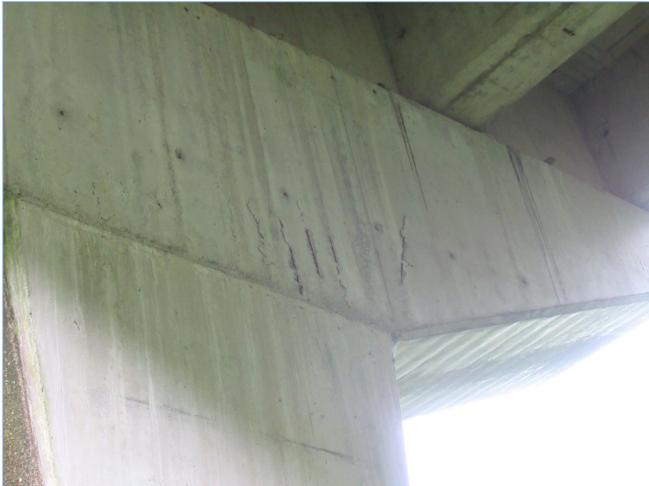
Fotografía 3: Malla de armadura a la vista y oxidada

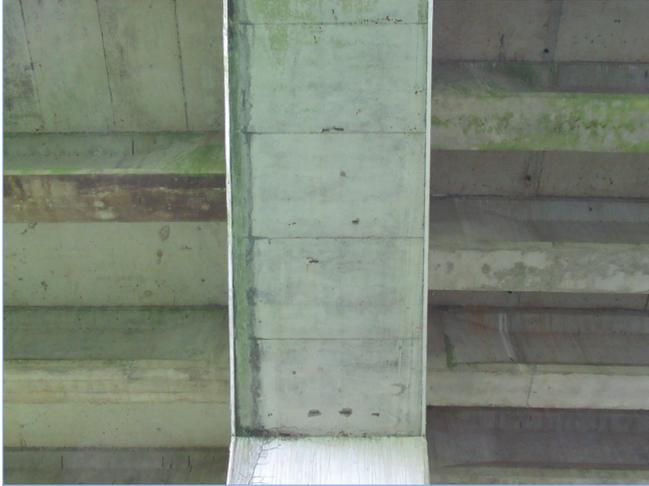
Fotografía 1: Malla de armadura a la vista y oxidada

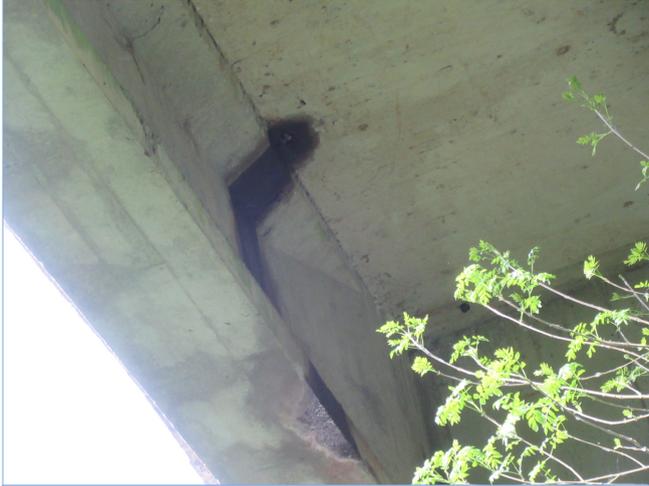
Fotografía 1: Manchas de humedad pasiva

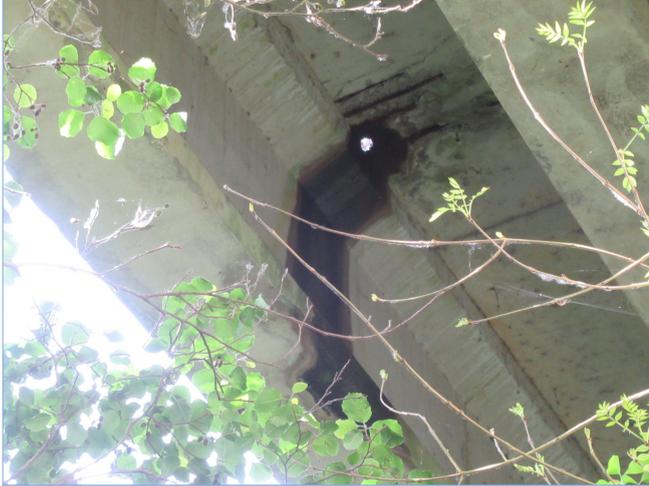
Fotografía 1: Desprendimientos del recubrimiento

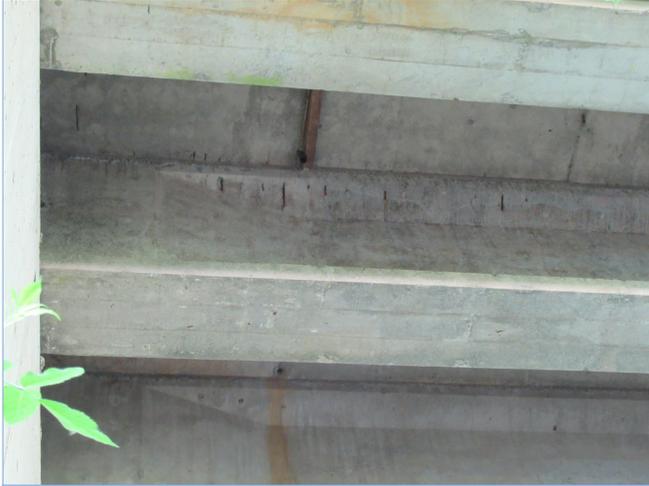
Fotografía 1: Armadura con escasez de recubrimiento
